**MUAYENE VE DENEY RAPORU**  
**TEST REPORT**

| <b>Numunenin Tanımı :</b><br>(Cins, Marka, Sınıf, Tip, Tür, Model vb.)<br>Sample Description (Type,Mark,Class,Model etc.) | 2022-217804, CLASX 50 S3, CLASXL 50 S3, CLASX 10 S3, CLASXL 10 S3, TRİGONX 30 S1P, COMBOX 950 S3, SWOLX markalı, İç sayfada, EMNİYET AYAK GİYECEĞİ, İŞ AYAKKABISI, 6.00, çift |
| <b>Uygulanan Standart Metot :</b><br>Applied Standard/Method | TS EN 50321-1:2018/Madde 5.2 Elektriksel Deneyler (AC doğrulama ve dayanımı gerilimi) |

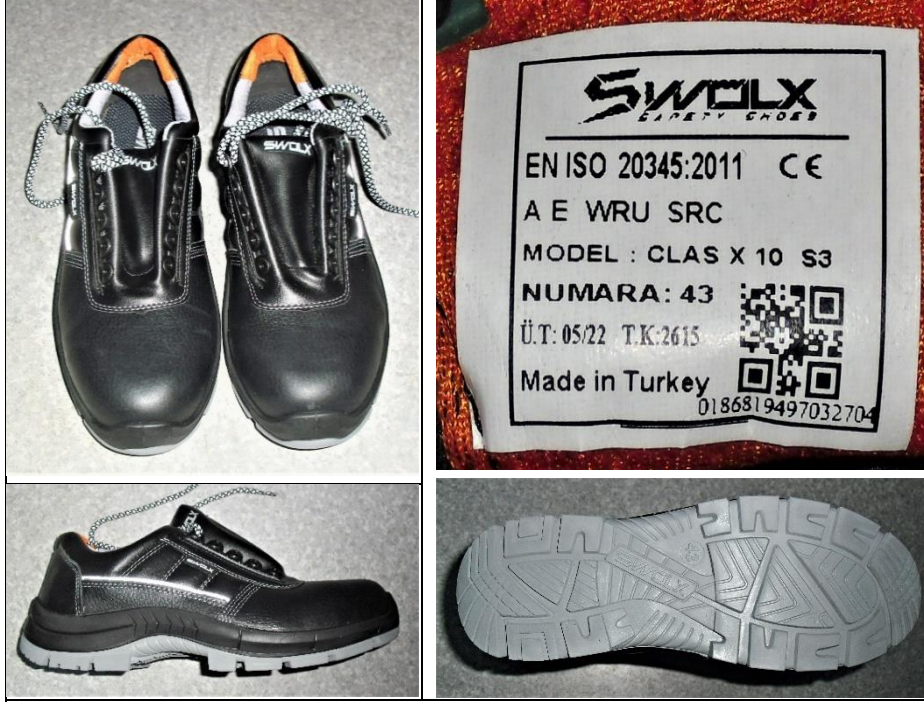
**Deney Numunesinin Fotoğrafları / Pictures of the testing sample**

**Modeli: CLAS X 10 S3**

Deney TS EN ISO 20345'e (Atıf yaptığı; Deney TS EN 50321-1: Mart 2018 Madde 5.2.2'de tarif edilen metoda göre) yapılmıştır. Deney Talep Formu'nda belirtilen 20 kV / 50 Hz gerilim sırasıyla, sağ ve sol deney numunesinin tabanına 1 dakika süreyle uygulanmıştır. 20 kV/1 dakika sonucunda hem sağ ve hem de sol deney numunesinde herhangi bir atlama veya delinme oluşmamıştır.

*This test was performed according to TS EN ISO 20345 (Referred to TS EN 50321-1: March 2018, according to the method described in Clause 5.2.2). The 20 kV / 50 Hz voltage specified in the Test Request Form was applied to the soles of the right and left test specimens for 1 minute. As a result of 20 kV/1 minute, there is no electrical puncture or flashover occurred in both right and left test samples.*

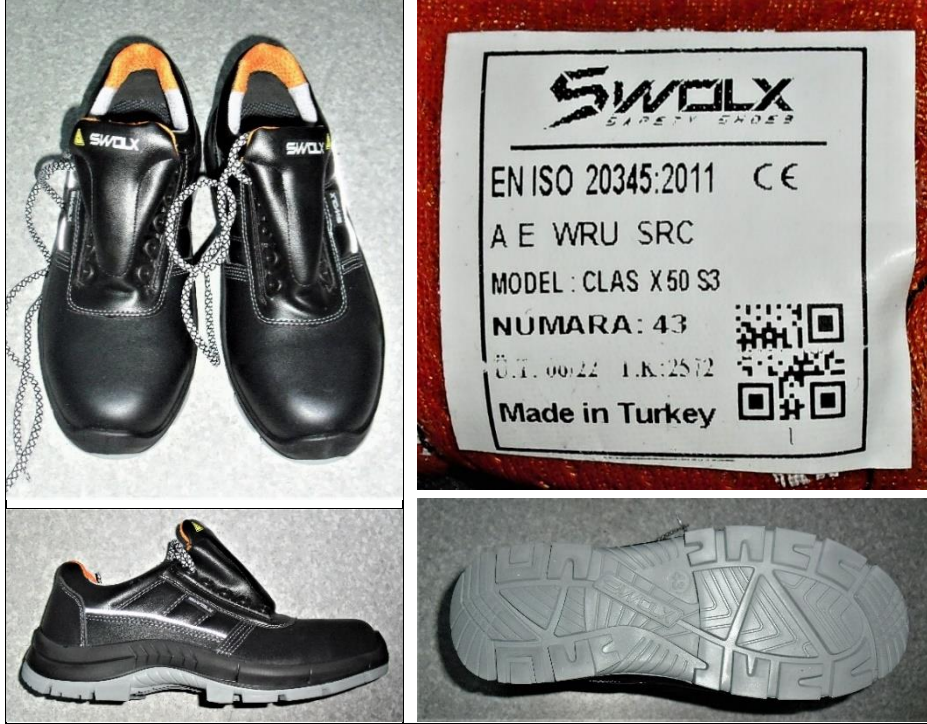
**DeneY Numunesinin Fotoğrafları / Pictures of the testing sample**

**Modeli: CLAS X 50 S3**

Deney TS EN ISO 20345'e (Atıf yaptığı; Deney TS EN 50321-1: Mart 2018 Madde 5.2.2'de tarif edilen metoda göre) yapılmıştır. Deney Talep Formu'nda belirtilen 20 kV / 50 Hz gerilim sırasıyla, sağ ve sol deney numunesinin tabanına 1 dakika süreyle uygulanmıştır. 20 kV/1 dakika sonucunda hem sağ ve hem de sol deney numunesinde herhangi bir atlama veya delinme oluşmamıştır.

*This test was performed according to TS EN ISO 20345 (Referred to TS EN 50321-1: March 2018, according to the method described in Clause 5.2.2). The 20 kV / 50 Hz voltage specified in the Test Request Form was applied to the soles of the right and left test specimens for 1 minute. As a result of 20 kV/1 minute, there is no electrical puncture or flashover occurred in both right and left test samples.*

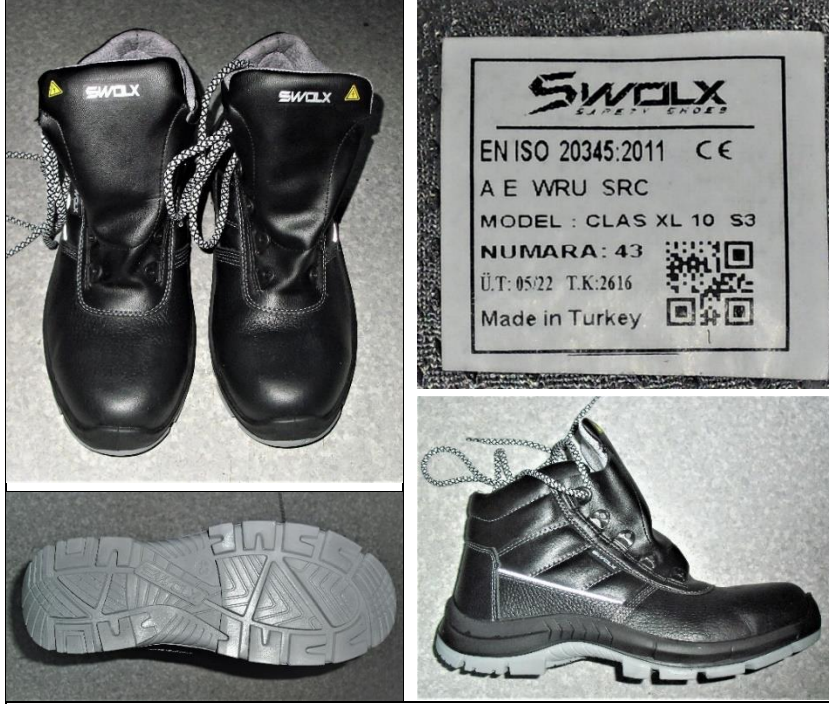
**Deney Numunesinin Fotoğrafları / Pictures of the testing sample**

**Modeli: CLAS XL 10 S3**

Deney TS EN ISO 20345'e (Atıf yaptığı; Deney TS EN 50321-1: Mart 2018 Madde 5.2.2'de tarif edilen metoda göre) yapılmıştır. Deney Talep Formu'nda belirtilen 20 kV / 50 Hz gerilim sırasıyla, sağ ve sol deney numunesinin tabanına 1 dakika süreyle uygulanmıştır. 20 kV/1 dakika sonucunda hem sağ ve hem de sol deney numunesinde herhangi bir atlama veya delinme oluşmamıştır.

*This test was performed according to TS EN ISO 20345 (Referred to TS EN 50321-1: March 2018, according to the method described in Clause 5.2.2). The 20 kV / 50 Hz voltage specified in the Test Request Form was applied to the soles of the right and left test specimens for 1 minute. As a result of 20 kV/1 minute, there is no electrical puncture or flashover occurred in both right and left test samples.*

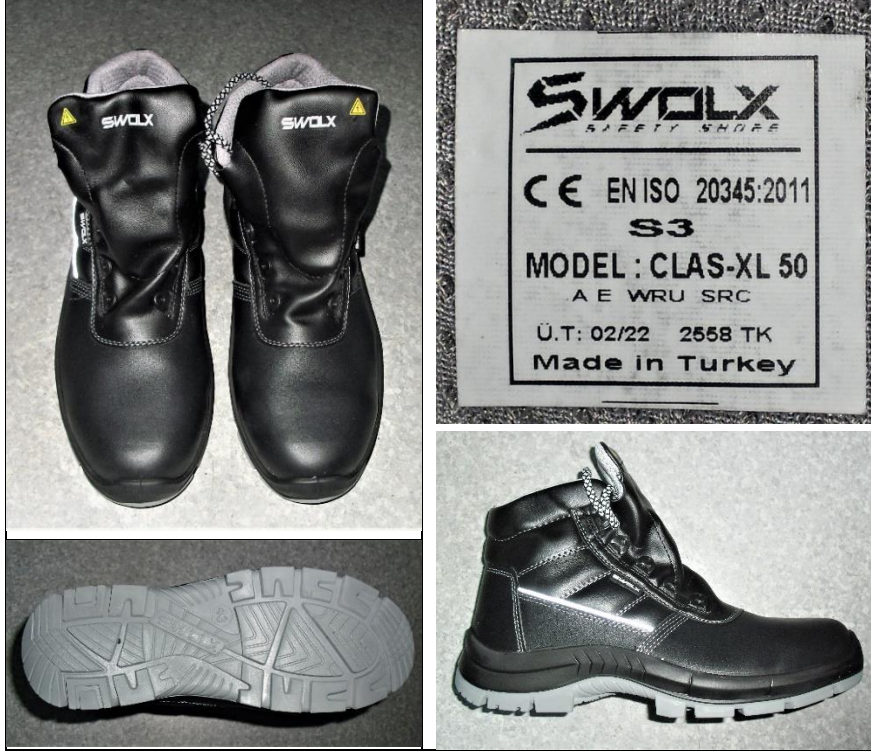
**Deney Numunesinin Fotoğrafları / Pictures of the testing sample**

**Modeli: CLAS XL 50 S3**

Deney TS EN ISO 20345'e (Atıf yaptığı; Deney TS EN 50321-1: Mart 2018 Madde 5.2.2'de tarif edilen metoda göre) yapılmıştır. Deney Talep Formu'nda belirtilen 20 kV / 50 Hz gerilim sırasıyla, sağ ve sol deney numunesinin tabanına 1 dakika süreyle uygulanmıştır. 20 kV/1 dakika sonucunda hem sağ ve hem de sol deney numunesinde herhangi bir atlama veya delinme oluşmamıştır.

*This test was performed according to TS EN ISO 20345 (Referred to TS EN 50321-1: March 2018, according to the method described in Clause 5.2.2). The 20 kV / 50 Hz voltage specified in the Test Request Form was applied to the soles of the right and left test specimens for 1 minute. As a result of 20 kV/1 minute, there is no electrical puncture or flashover occurred in both right and left test samples.*

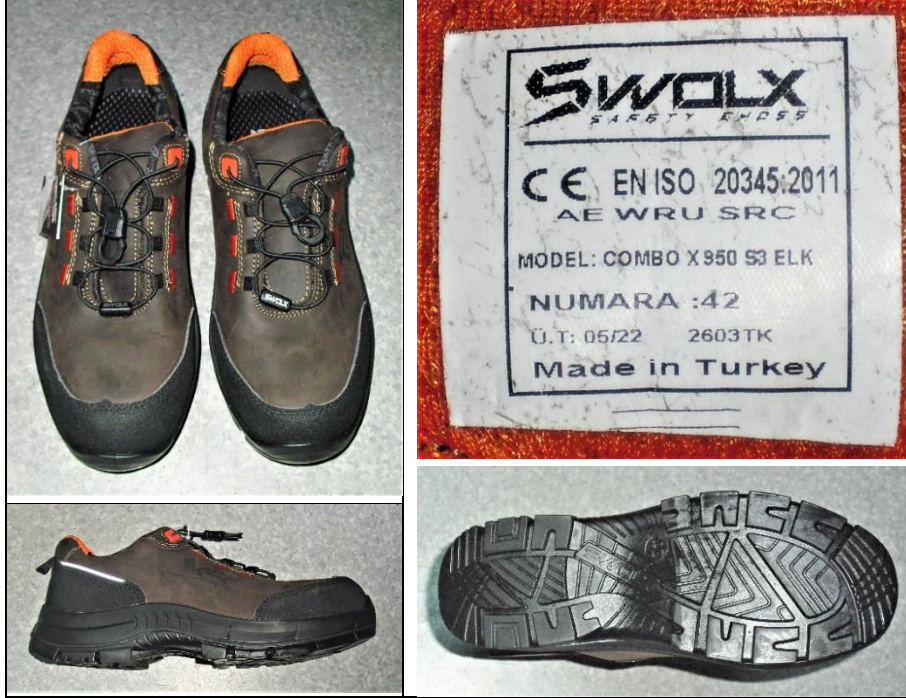
**Deney Numunesinin Fotoğrafları / Pictures of the testing sample**

**Modeli: COMBO X 950 S3**

Deney TS EN ISO 20345'e (Atıf yaptığı; Deney TS EN 50321-1: Mart 2018 Madde 5.2.2'de tarif edilen metoda göre) yapılmıştır. Deney Talep Formu'nda belirtilen 20 kV / 50 Hz gerilim sırasıyla, sağ ve sol deney numunesinin tabanına 1 dakika süreyle uygulanmıştır. 20 kV/1 dakika sonucunda hem sağ ve hem de sol deney numunesinde herhangi bir atlama veya delinme oluşmamıştır.

*This test was performed according to TS EN ISO 20345 (Referred to TS EN 50321-1: March 2018, according to the method described in Clause 5.2.2). The 20 kV / 50 Hz voltage specified in the Test Request Form was applied to the soles of the right and left test specimens for 1 minute. As a result of 20 kV/1 minute, there is no electrical puncture or flashover occurred in both right and left test samples.*

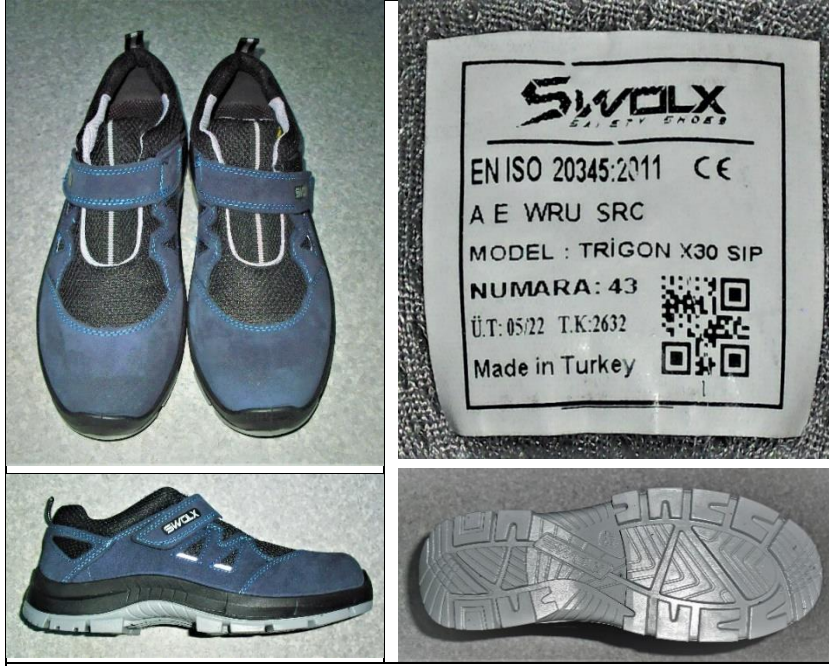
**Deney Numunesinin Fotoğrafları / Pictures of the testing sample**

**Modeli: TRIGON X 30 S1P**

Deney TS EN ISO 20345'e (Atıf yaptığı; Deney TS EN 50321-1: Mart 2018 Madde 5.2.2'de tarif edilen metoda göre) yapılmıştır. Deney Talep Formu'nda belirtilen 20 kV / 50 Hz gerilim sırasıyla, sağ ve sol deney numunesinin tabanına 1 dakika süreyle uygulanmıştır. 20 kV/1 dakika sonucunda hem sağ ve hem de sol deney numunesinde herhangi bir atlama veya delinme oluşmamıştır.

*This test was performed according to TS EN ISO 20345 (Referred to TS EN 50321-1: March 2018, according to the method described in Clause 5.2.2). The 20 kV / 50 Hz voltage specified in the Test Request Form was applied to the soles of the right and left test specimens for 1 minute. As a result of 20 kV/1 minute, there is no electrical puncture or flashover occurred in both right and left test samples.*
